# Cancale

# SUIVI D'UNE COLONIE D'HIRONDELLES DE FENETRE A CANCALE

Octobre 2021

**Destruction de nids d'hirondelle de  
fenêtre sur des façades situées du 18  
au 28 rue des Œillets à Cancale en  
vue d'une réhabilitation thermique  
des logements.**

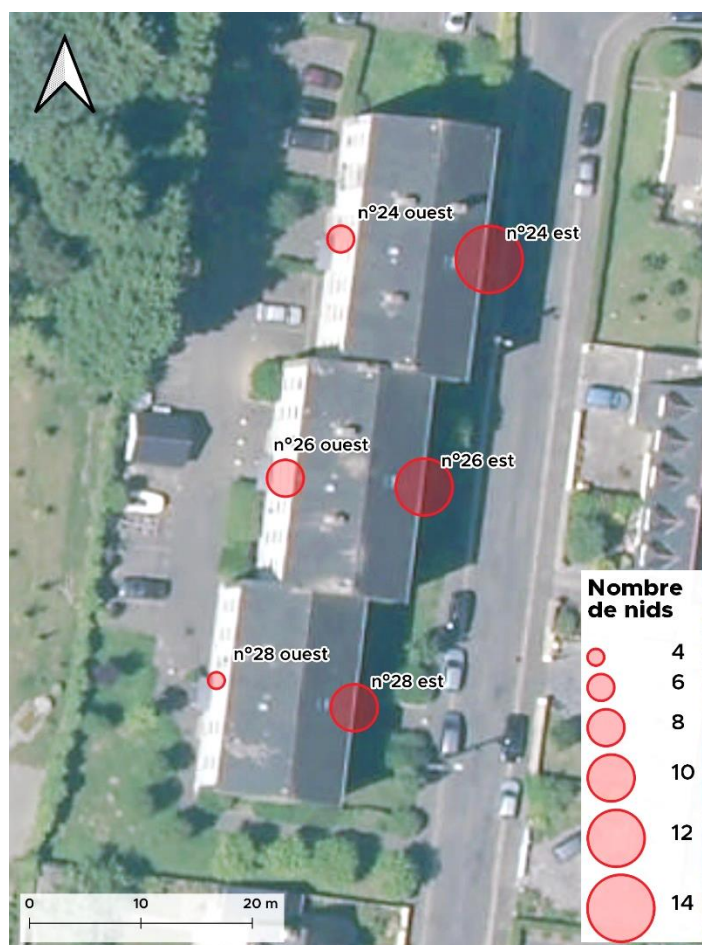
**Figure 3.** Répartition des nids artificiels installés sur les différentes façades des 3 bâtiments.

Lors de chaque passage, les observateurs se sont rendus face aux façades est et ouest de l'immeuble aux 24, 26 et 28 rue des Cèllets (**Figure 3**) et ont vérifié la présence d'activité d'hirondelles de fenêtre autour de chaque nid et plus largement à proximité des bâtiments favorables à la nidification de cette espèce.

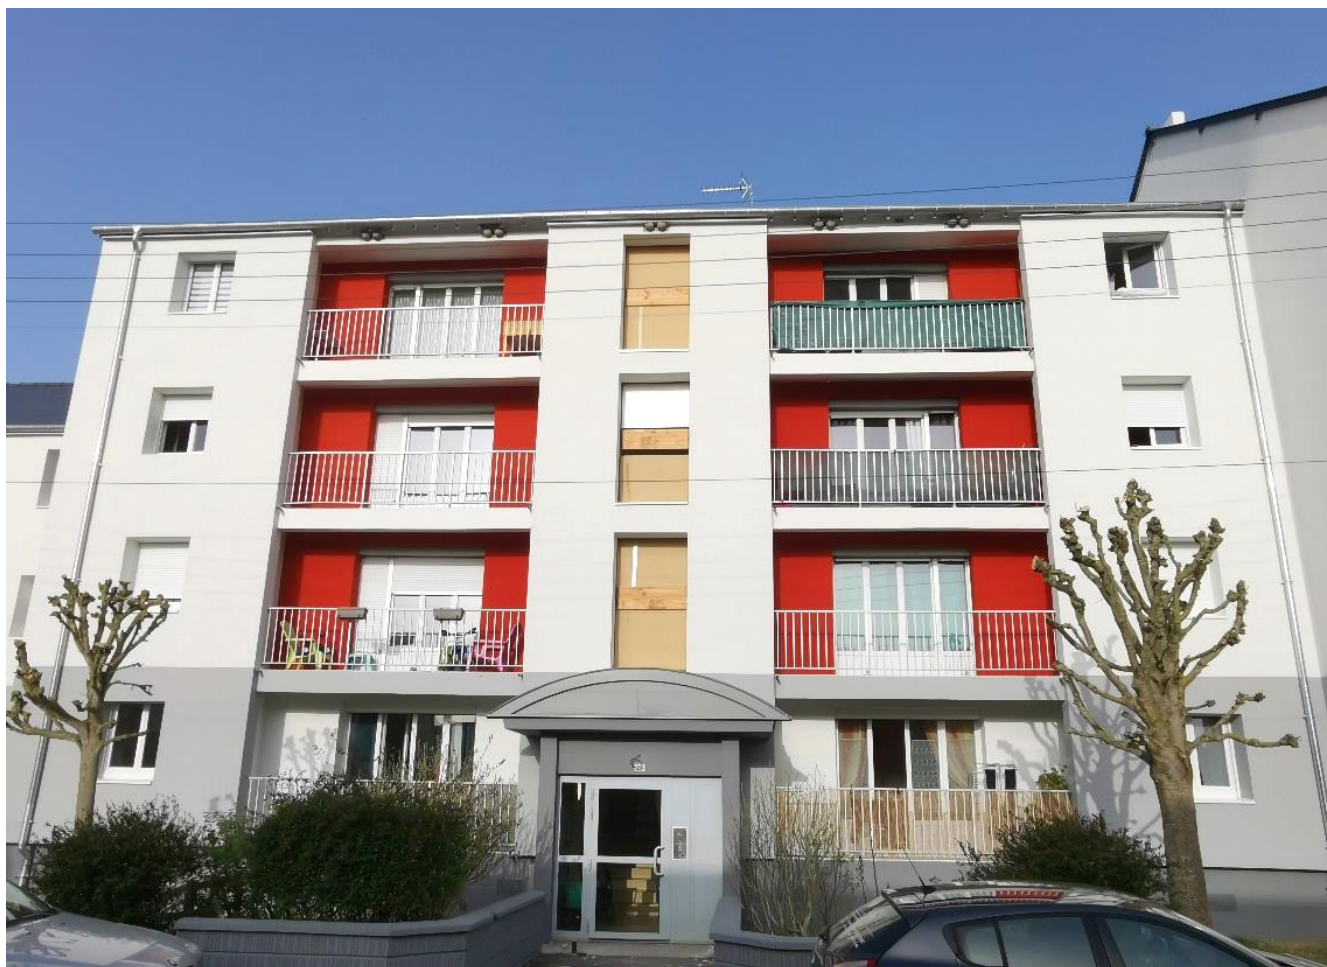
**Figure 5.** Nichoirs installés au 26 rue des Cèllets.

L'installation des 2 x 26 nids artificiels doubles (modèle : SCHWEGLER 9A), dont l'emplacement avait été concerté avec les bénévoles de l'association Bretagne Vivante, a été réalisé fin mars 2022 sur les façades est et ouest des trois bâtiments 24, 26 et 28 rue des Cèllets (**Figure 5**). Ils étaient répartis de la manière suivante : 20 sur le bâtiment 24 (dont 14 sur la façade est et 6 sur la façade ouest), 18 sur le bâtiment 26 (dont 10 à l'est et 8 à l'ouest) et 14 sur le bâtiment 28 (dont 10 à l'est et 4 à l'ouest).

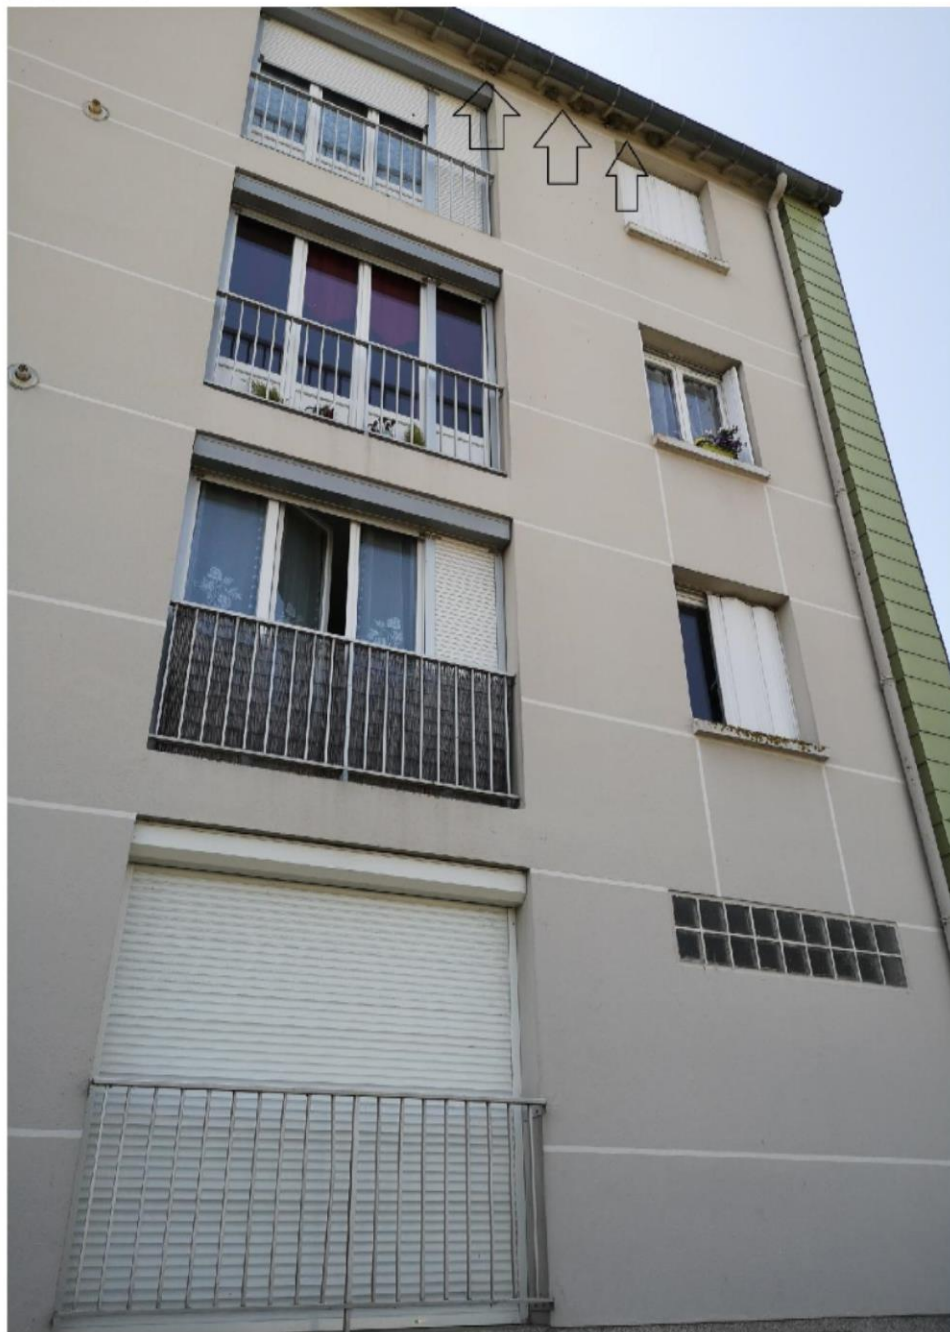
28 ŒILLETES

L'association BRETAGNE VIVANTE a relevé 38 nids actifs et inactifs sur les bâtiments du 24-26 & 28 rue des Œillets et 5 sur les bâtiments 18-20-22. A ce jour les travaux sur les trois derniers immeubles n'ont pas débuté.

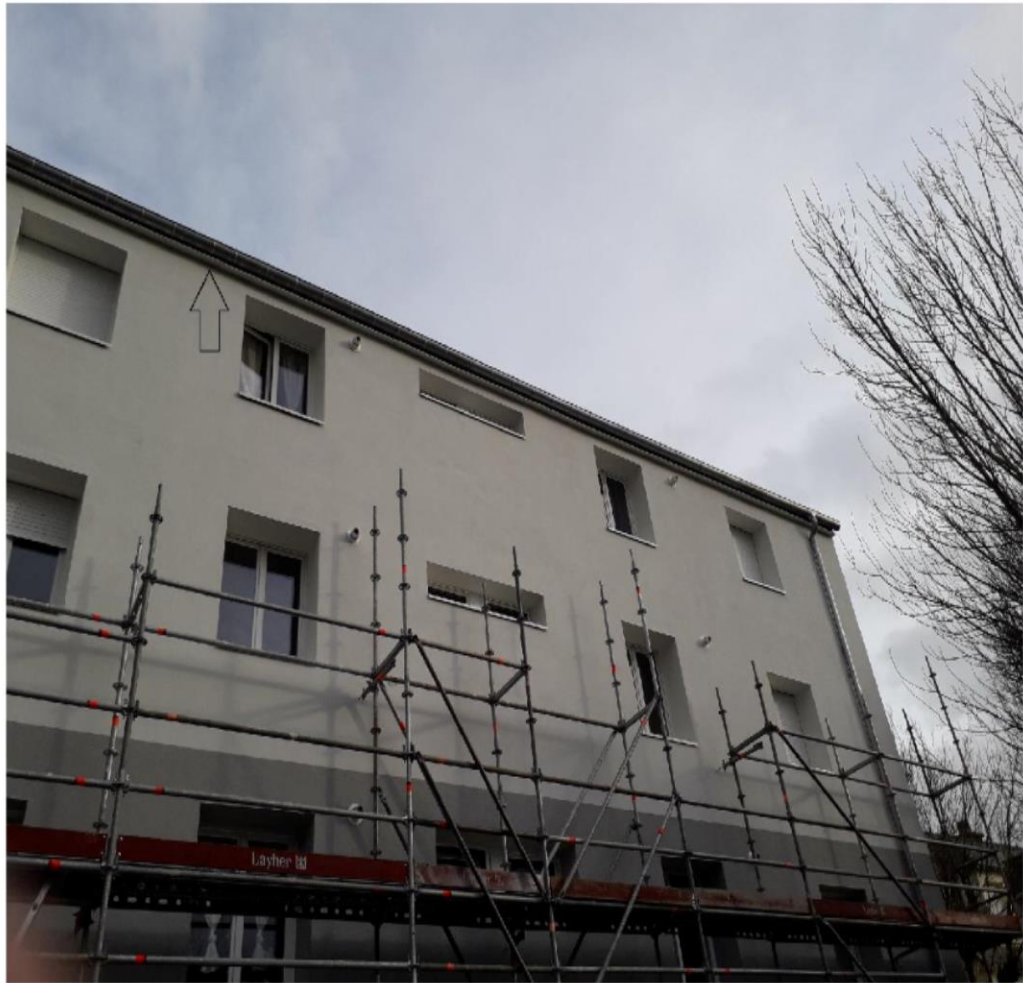
Tout d'abord nous souhaitons mettre en exergue, les éléments mis en place pour traiter ce sujet. Dans notre planning de travaux nous avons priorisé les façades des bâtiments les plus occupés par les nids. Pour ce faire nous avons débuté les travaux de couverture et d'isolation à compter d'octobre 2020 et ce jusqu'en mars 2021, c'est-à-dire en dehors de la période de reproduction. Nous avons ajouté également en surplus un profil type rejingot, c'est-à-dire une bavette en dessous de toit ou les hirondelles pourraient nicher (voir photo).
