Suite à la destruction, dans le cadre de travaux de rénovation, de près d'une quarantaine de nids d'hirondelles de fenêtre sur 3 bâtiments de la rue des Œillets à Cancale, le bailleur La Rance a fait appel à l'association Bretagne Vivante pour l'accompagner dans des mesures compensatoires et de suivi.

# SUIVI D'UNE COLONIE D'HIRONDELLES DE FENETRE A CANCALE

Novembre 2022

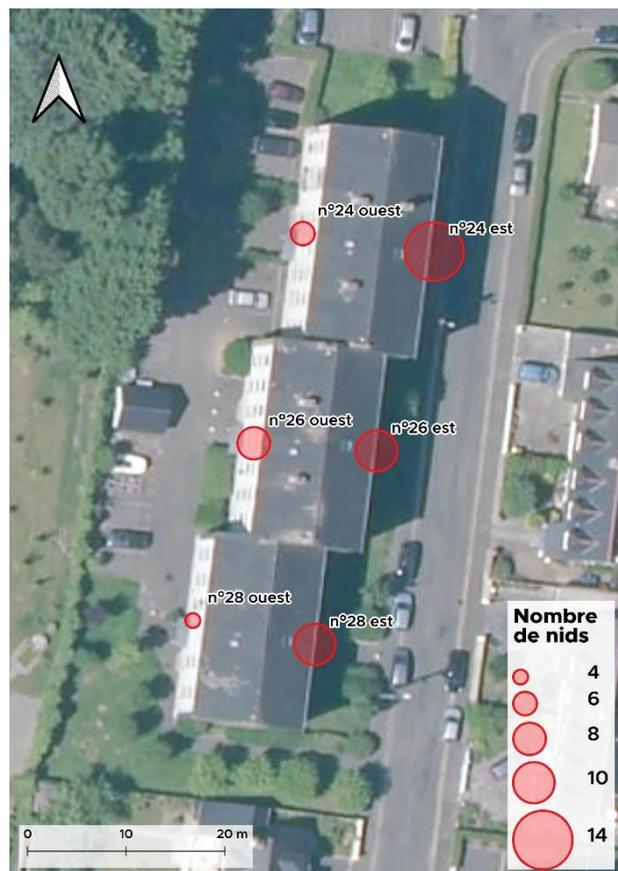
**Figure 3.** Localisation des nids artificiels installés sur les différentes façades des 3 bâtiments.

Lors de chaque passage, les observateurs se sont rendus face aux façades est et ouest de l'immeuble aux 24, 26 et 28 rue des Œillets (**Figure 3**) et ont évalué l'activité d'hirondelles de fenêtre autour de chaque nid et plus largement à proximité des bâtiments favorables à la nidification de cette espèce.

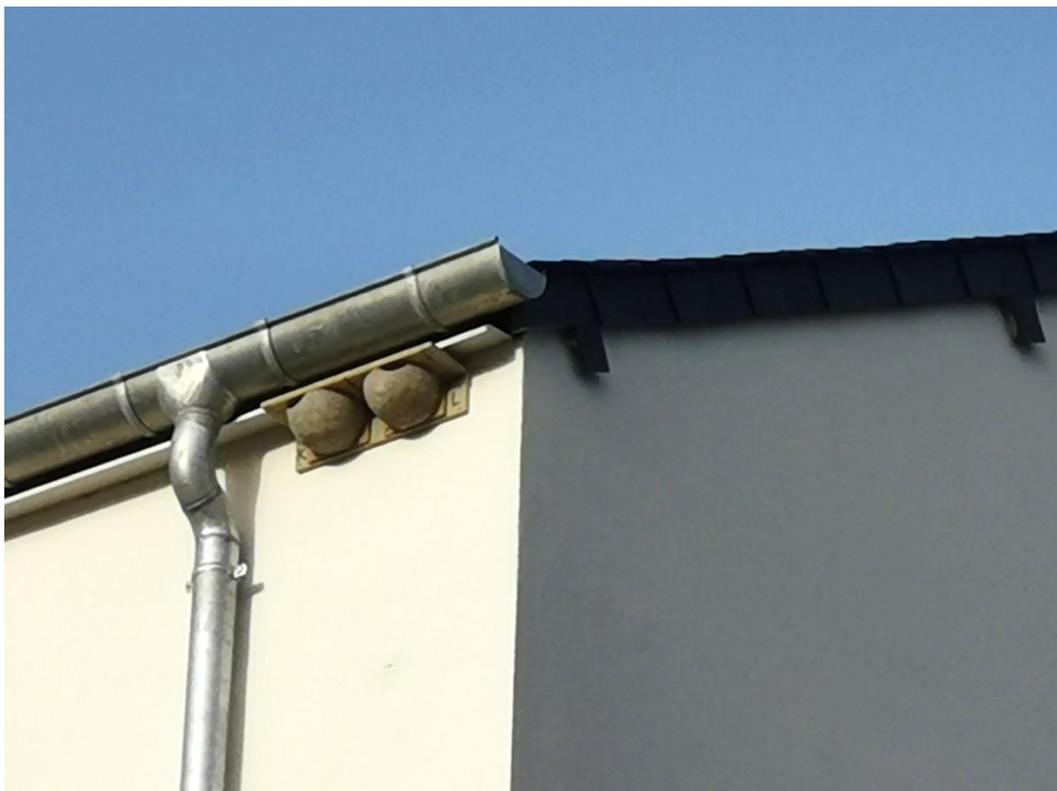
**Figure 4.** Nids artificiels identifiés par des lettres majuscules installés rue des Œillets.

Tous les comportements et indices de nidifications (**Tableau 1**) ont été relevés et rattachés à un nid en particulier, lorsque cela était possible, afin de pouvoir effectuer un suivi régulier puis un bilan à la fin de la reproduction. Pour ce faire, les nids artificiels installés rue des Œillets ont été identifiés avec des lettres majuscules de manière visible (**Figure 4**) et ont été localisés sur un schéma (**Annexe 2**). Les codes définis en 2021 ont donc été réutilisés en 2022.

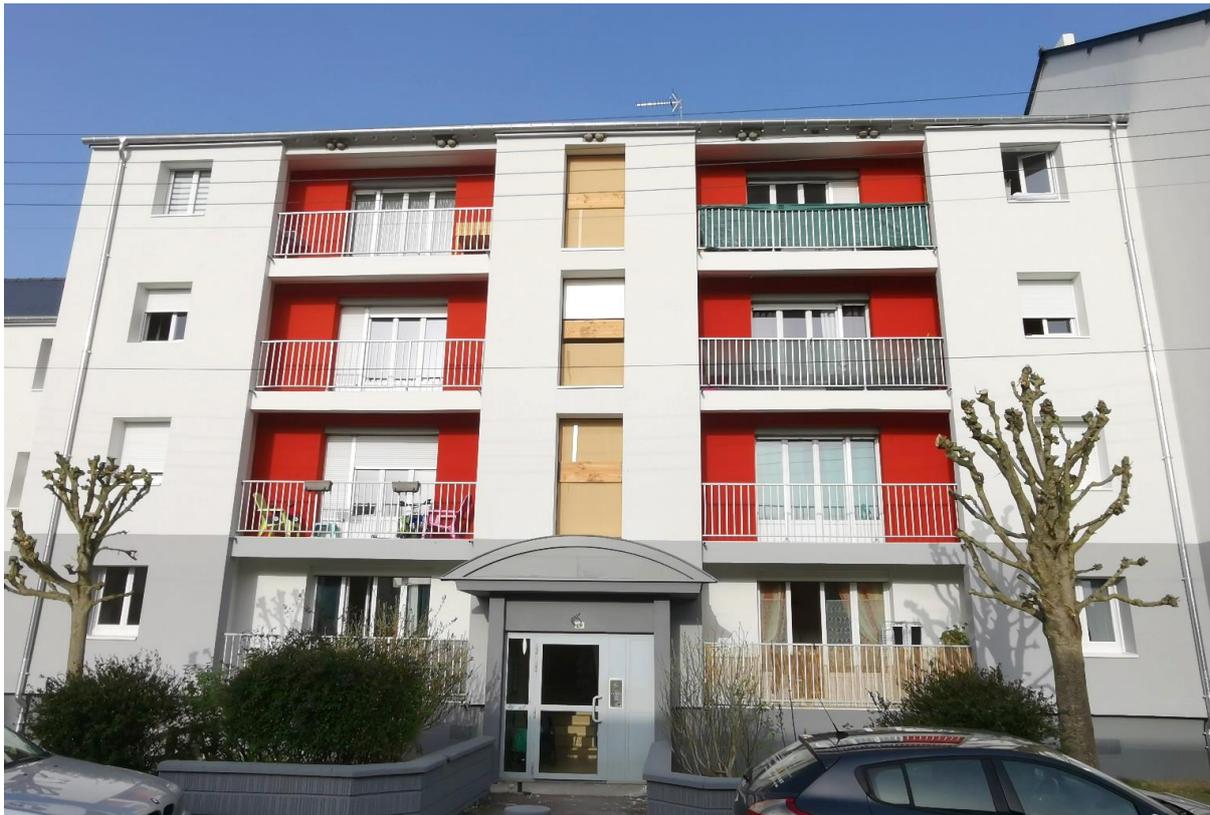
*Figure 5. Localisation des 10 nichoirs installés sur la façade Est 26 rue des Œillets.*

Pour rappel, et précisions par rapport à ce qui avait été dit en 2021 (Jorigné & Babut, 2021), 2 x 25 nids artificiels doubles (modèle : SCHWEGLER 9A) ont été installés début avril 2021 sur les façades est et ouest des trois bâtiments 24, 26 et 28 rue des Œillets (**Figure 5**). Leur emplacement avait été concerté avec les bénévoles de l'association Bretagne Vivante. Ils étaient répartis de la manière suivante : 20 sur le bâtiment 24 (dont 14 sur la façade est et 6 sur la façade ouest), 16 sur le bâtiment 26 et non 18 (dont 10 à l'est et 6 à l'ouest) et 14 sur le bâtiment 28 (dont 10 à l'est et 4 à l'ouest).

Plus généralement, on peut noter que la plupart des nids occupés sont ceux localisés au-dessus des balcons, situés en retrait, par rapport à ceux placés au-dessus des fenêtres et des entrées d'immeuble (cf **Figure 5**). Il en est de même pour les nids naturels (**Annexe 2**).

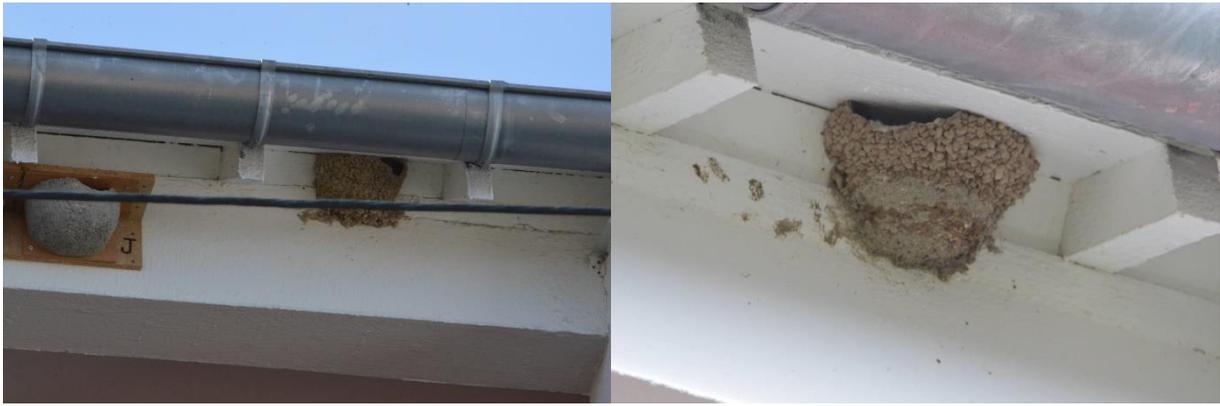
**Figure 6.** Nids naturels construits en 2022 et observés dès le 9 mai sur les façades Est des bâtiments 26 (à gauche) et 28 (à droite) © Olivier Babut

En 2022, les premières hirondelles de fenêtre sont observées sur la colonie de la rue des Œillets dès le 1<sup>er</sup> passage du 11 avril (3 individus volant autour des immeubles mais aucune visite de nid), contrairement à 2021 où elles ont été observées le 1<sup>er</sup> mai. Les 50 nids artificiels auxquels il faut ajouter 4 nids naturels construits en début de saison ont été suivis d'avril à septembre : 3 sur la façade Est du bâtiment 26 et un sur la façade Est du bâtiment 28 (**Figure 6**). A noter que parmi les 4 nids naturels, 2 ont été construits à l'emplacement des nids naturels construits en 2021. A l'issue des 6 passages, 25 nids (dont 21 nids artificiels) ont été occupés par des hirondelles de fenêtre dont 13 avec succès probable de la reproduction, 2 en échec probable et 10 dont le succès de la reproduction n'a pas pu être attesté avec certitude (« succès possible » ; **Tableau 3**). Cette année, aucun nid n'a été utilisé par des moineaux domestiques.

On peut également soulever la probable tentative d'une seconde ponte dans le nid naturel construit sur la façade Est du bâtiment 28 (voir **Annexe 3**). En effet, un adulte couveur a été observé plus de 2 mois après l'observation du nid en cours de construction. Au moins un poussin avait été nourri au passage intermédiaire, le 7 juillet. Il est donc tout à fait possible que le(s) poussin(s) nourri(s) en juillet se soit (soient) ensuite envolé(s) pour laisser le temps au couple d'engager une seconde ponte. Concernant cette 2<sup>e</sup> ponte, on ne peut statuer sur son succès, car au dernier passage, plus aucune activité n'a été notée, il est donc probable qu'elle ait échoué. Pour autant, avec plus d'un mois entre les 2 derniers passages, il se peut aussi que les poussins de la seconde couvée aient éclos et se soient envolés juste avant le dernier passage du 13 septembre (Dubois, 2006).

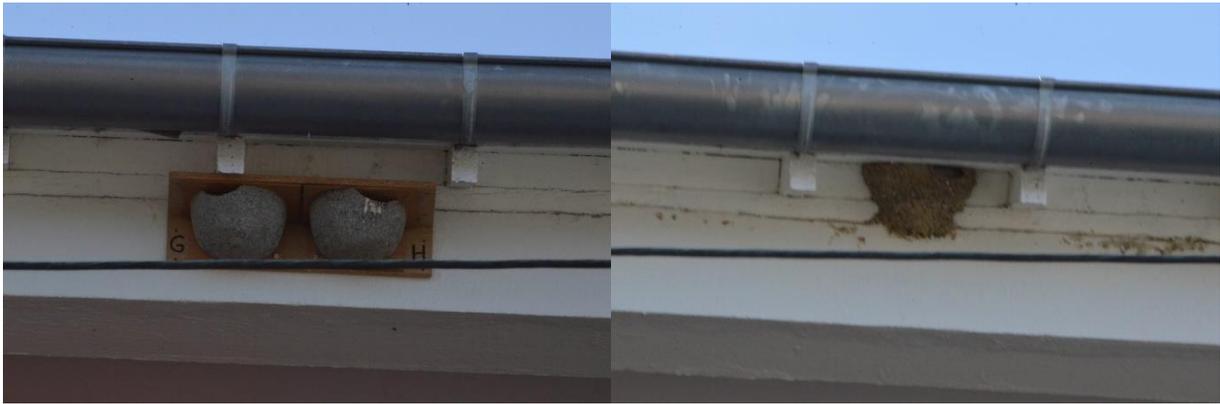
**Figure 7.** Traces de construction observées le 9 août sur la façade Est du bâtiment 26 (à gauche : on devine une trace au-dessus du nid H ; à droite : on devine 3 à 5 traces de construction, dont 2 à droite du nid occupé, un juste à sa gauche et peut-être 2 autres plus à gauche) © Olivier Babut

A noter que d'autres nids naturels ont commencé à être construits pendant la saison, bien que la construction ait semble-t-il été rapidement abandonnée. En effet, au passage du 9 août, plusieurs traces de construction sont observées sur les façades Est des bâtiments 26 et 28 (**Figures 7 & 8**). De plus, sur l'immeuble perpendiculaire (bâtiments 22, 20 et 18), deux débuts de construction sont également observés sur la façade Sud. L'immeuble était colonisé sur cette façade (ainsi qu'au nord) en 2019 et 2020 avant la réhabilitation des immeubles par le bailleur La Rance. Compte tenu de la sécheresse ayant sévi en 2022, il est très probable que les hirondelles aient eu des difficultés à s'approvisionner en boues, d'où l'abandon prématuré de ces nids en construction.

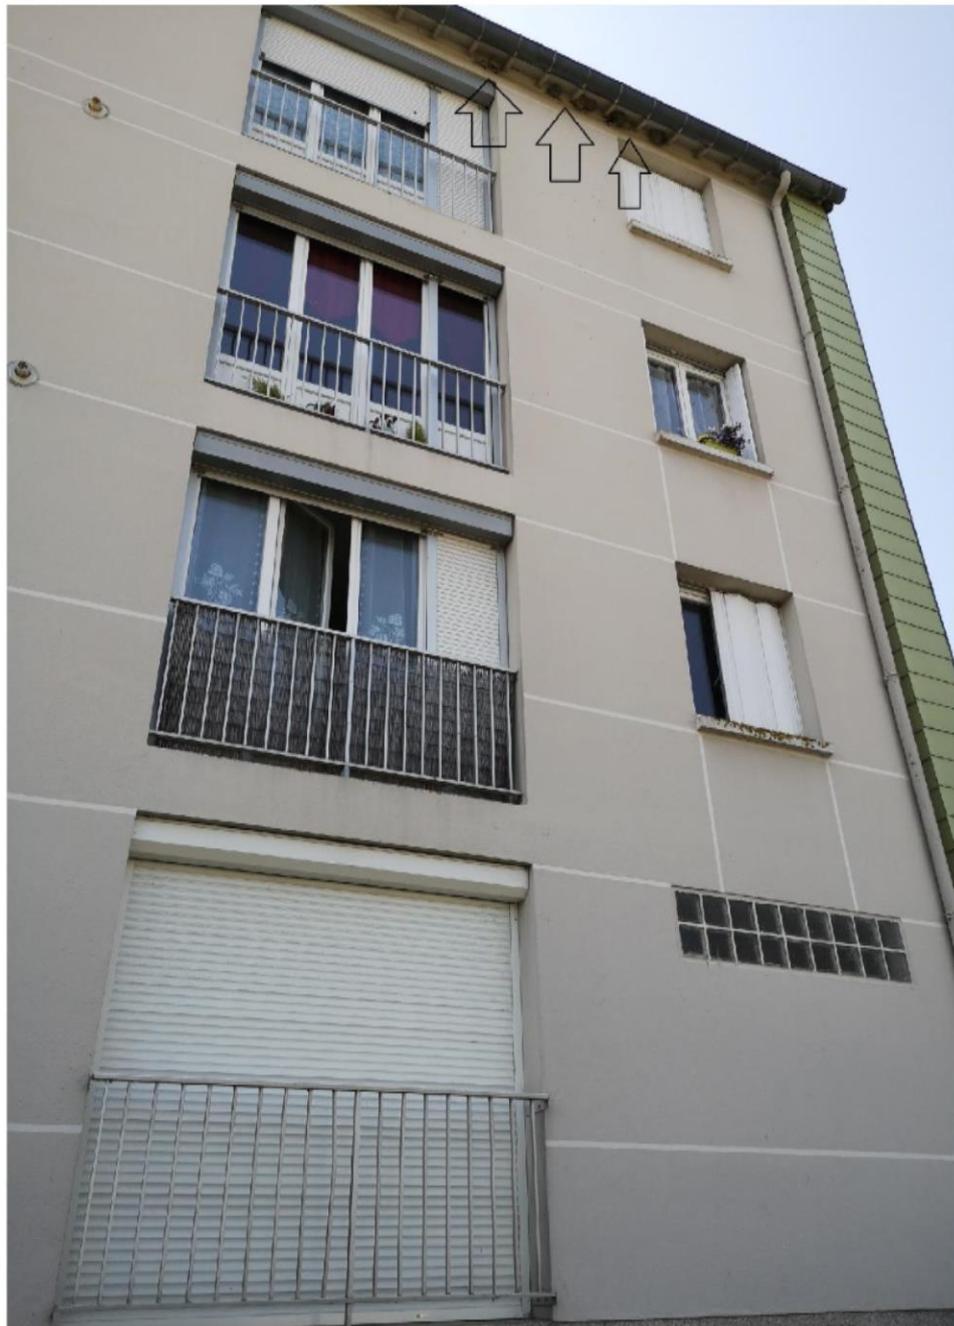
28 ŒILLETS

L'association BRETAGNE VIVANTE a relevé 38 nids actifs et inactifs sur les bâtiments du 24-26 & 28 rue des Œillettes et 5 sur les bâtiments 18-20-22. A ce jour les travaux sur les trois derniers immeubles n'ont pas débuté.

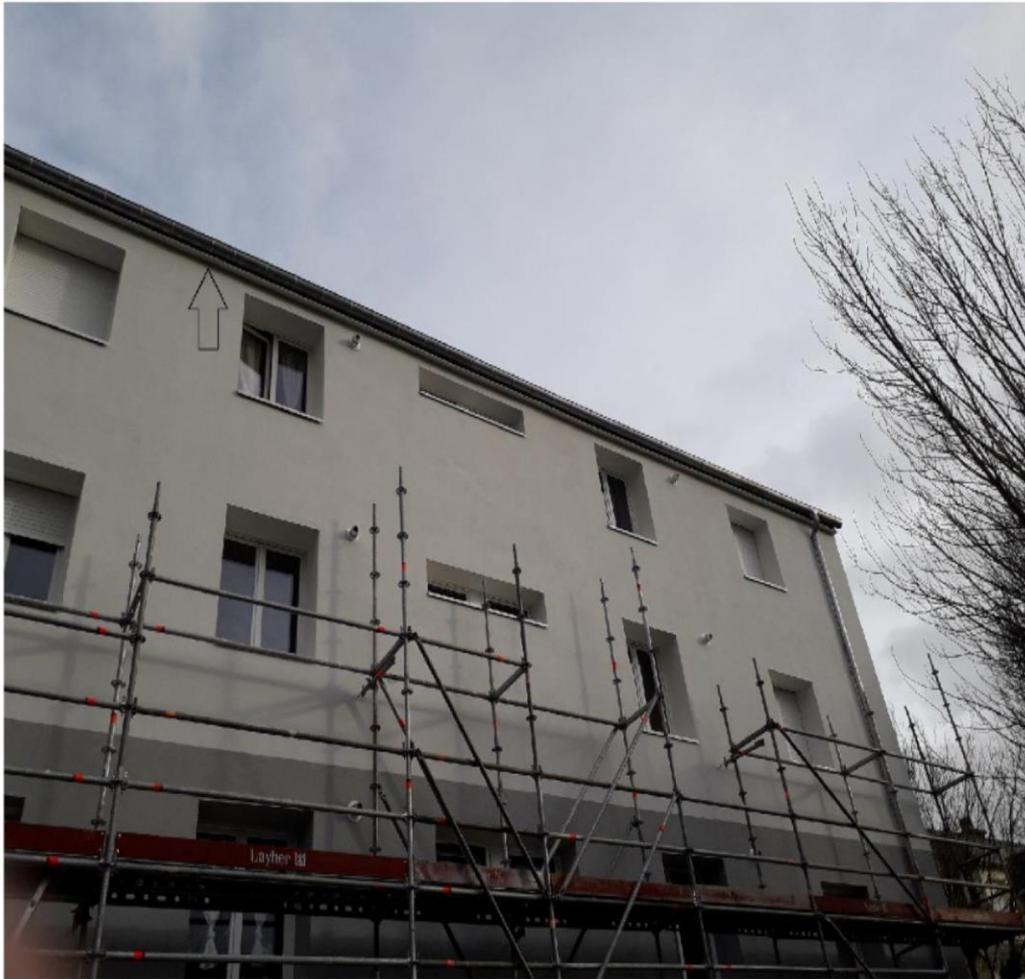
Tout d'abord nous souhaitons mettre en exergue, les éléments mis en place pour traiter ce sujet. Dans notre planning de travaux nous avons priorisé les façades des bâtiments les plus occupés par les nids. Pour ce faire nous avons débuté les travaux de couverture et d'isolation à compter d'octobre 2020 et ce jusqu'en mars 2021, c'est-à-dire en dehors de la période de reproduction. Nous avons ajouté également en surplus un profil type rejingot, c'est-à-dire une bavette en dessous de toit ou les hirondelles pourraient nicher (voir photo).
